STUDER B 62

Nachträglicher Einbau eines Pilottonverstärkers oder variabler Geschwindigkeitsregelung

B62 MODIFICATIONS

Subsequent installation of a pilot tone amplifier or variable speed control

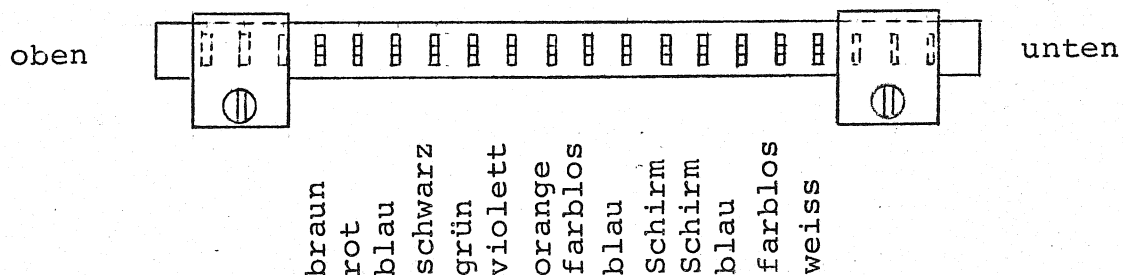
Richtig verdrahtete Steckerleiste:

Achtung Verdrahtungsfehler!

Vor dem Einbau des Pilottonverstärkers oder variabler Geschwindigkeitsregelung muss unbedingt die Verdrahtung der Steckerleiste am Verstärkerkorb, an hand der unten gezeichneten Steckerleiste, verglichen werden. Wird nicht darauf geachtet, so kann die Funktion nicht garantiert werden. Geräte, bis zu Seriennummer 3000, können mit diesen Fehlern behaftet sein.

Falsch verdrahtete Steckerleiste:

In diesem Falle ist der braune Draht (oberste Position) irrtümlich nicht angebracht worden. Die folgenden Drähte sind somit alle um eine Position verschoben, d.h. roter Draht an Stelle des braunen usw.

Abhilfe bei falsch verdrahteten Geräten:

Die, auf der Steckerleiste verlöteten Drähte müssen entfernt werden und um eine Position verschoben wieder angebracht werden, sodass für den nachzuziehenden braunen Draht der entsprechende Lötspot frei wird. Der braune Draht muss vom "Mother board" (wie beiliegende Printkopie zeigt) nachgezogen werden.

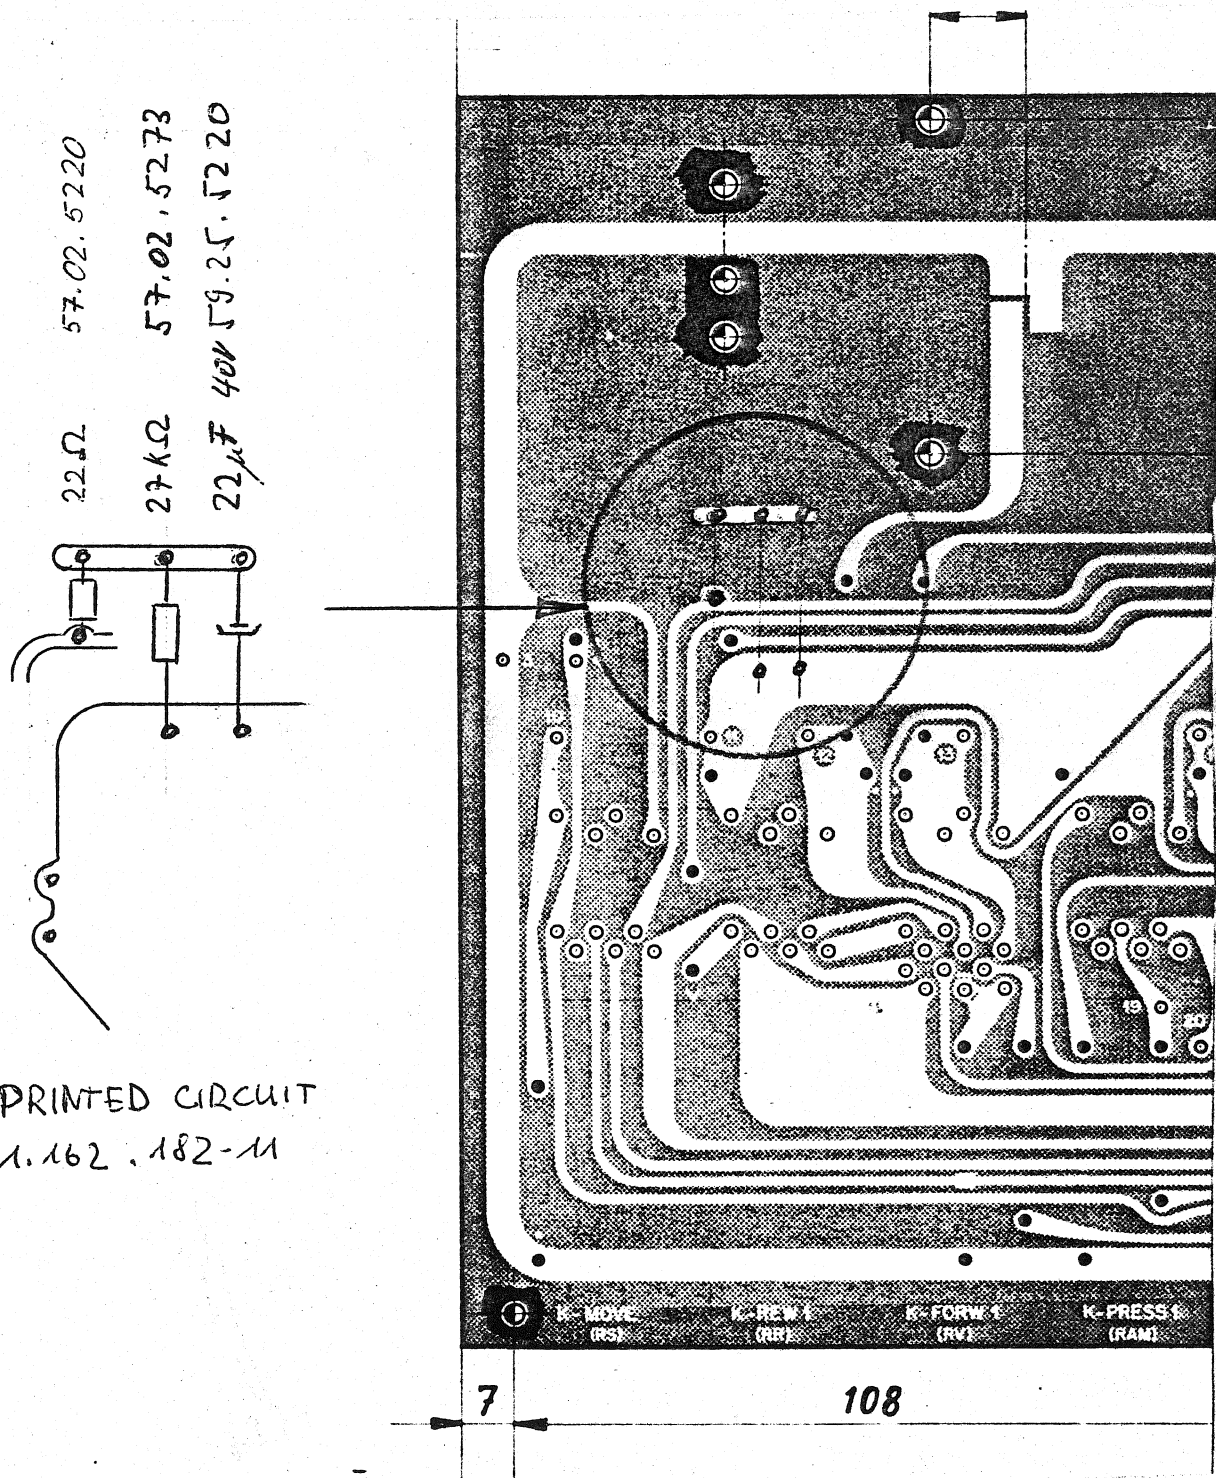
Gelegentliches Schnarren von Relais RC beim Drücken der EDIT-Taste

Dies kann vermieden werden, wenn gemäss nachfolgender Aufzeichnung zwei Widerstände sowie ein Kondensator angebracht werden. Die Komponenten können unentgeltlich unter Angabe "Mod.kit. 35/73 01" bezogen werden.

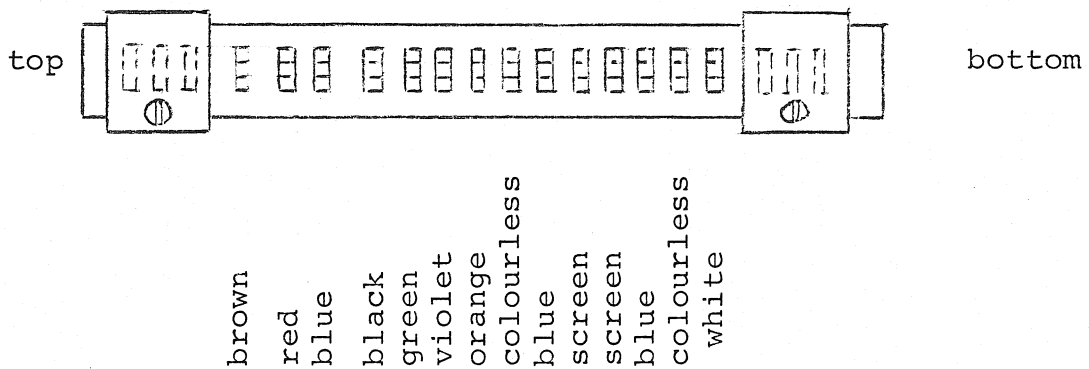
Correctly wired connector strip:

Attention : wiring faults !

Before the added installation of a pilot tone amplifier or variable speed control, the wiring of the connector strip at the amplifier case must be checked without fail against the connector strip diagram, shown below. If this is not observed, correct operation cannot be assured. Machines up to the serial number 3000 can be subject to such faults.

Wrongly wired connector strip:

In this case the brown wire (top position) has been omitted by mistake. All the following wires are thus displaced by one position, i.e. the red wire has been connected instead of the brown one, etc.

Correction in wrongly wired machines

The wires, soldered to the connector strip, must be removed and then re-soldered one position removed, thus clearing the appropriate solder tag for the newly added brown wire. The brown wire must be laid from the mother board according to the attached print.

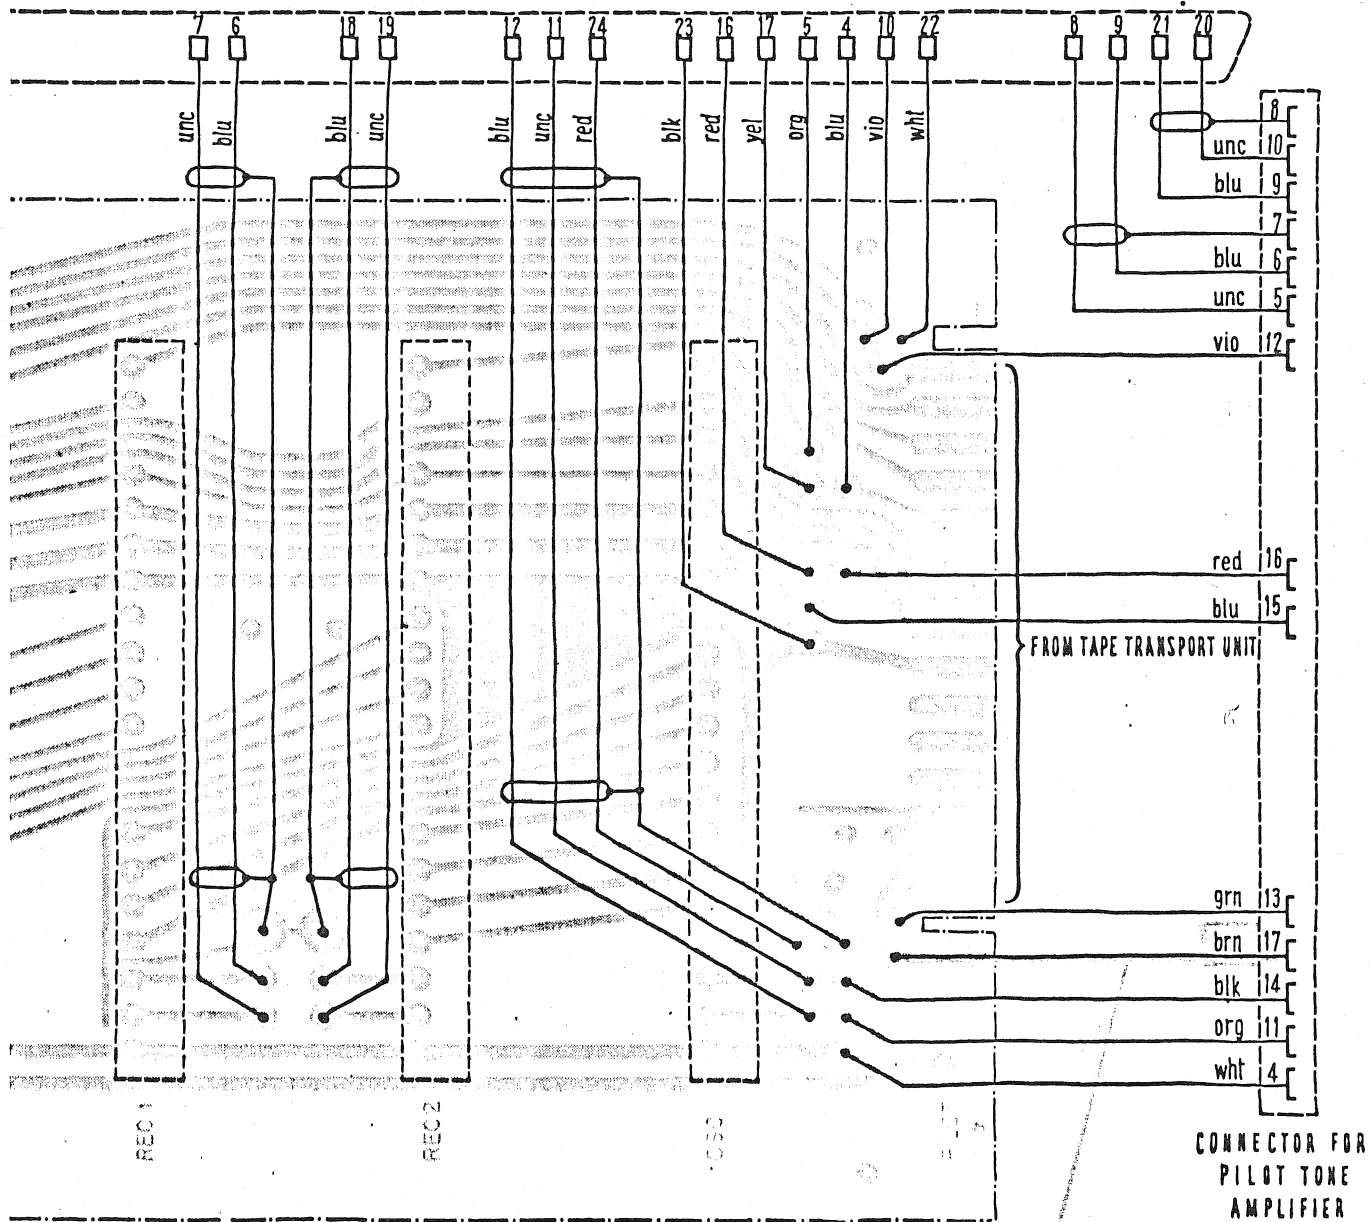
wire to be added

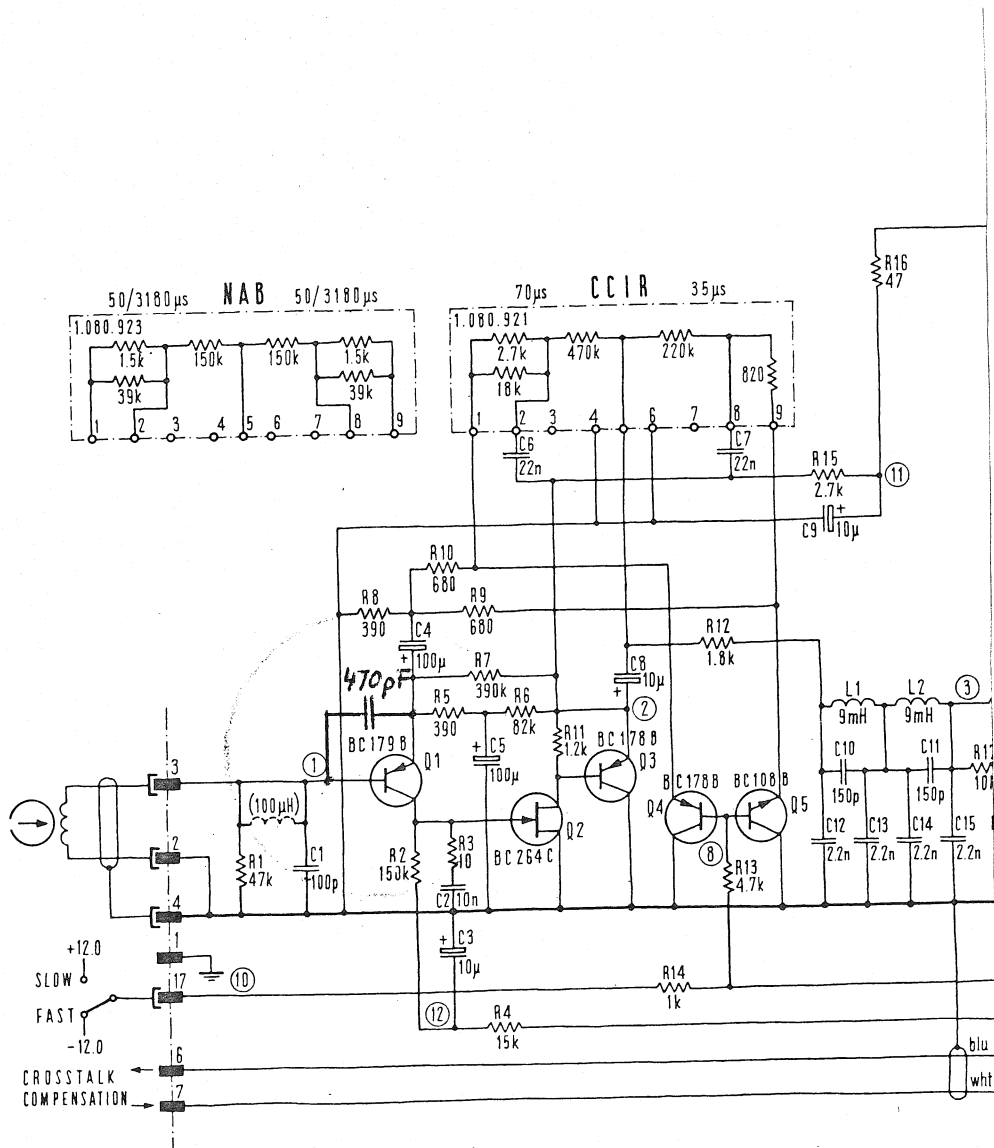
Clicks at the output of the reproducing amplifiers, caused by switching of external apparatus

By fitting a 470 pF capacitor across the transistor Q 1 on the printed board 1.080.923, resp. 1.080.926-1, some interference suppression can be achieved.

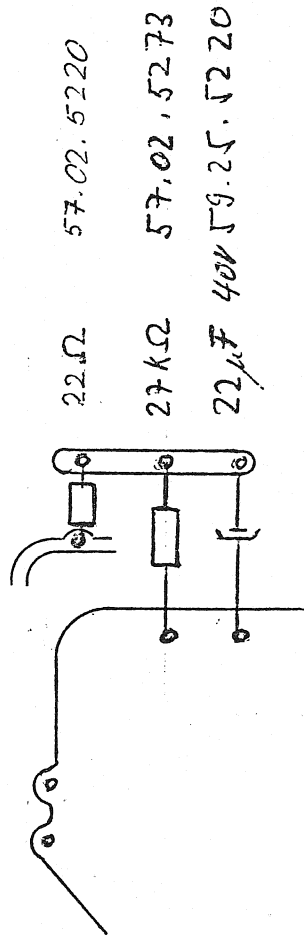
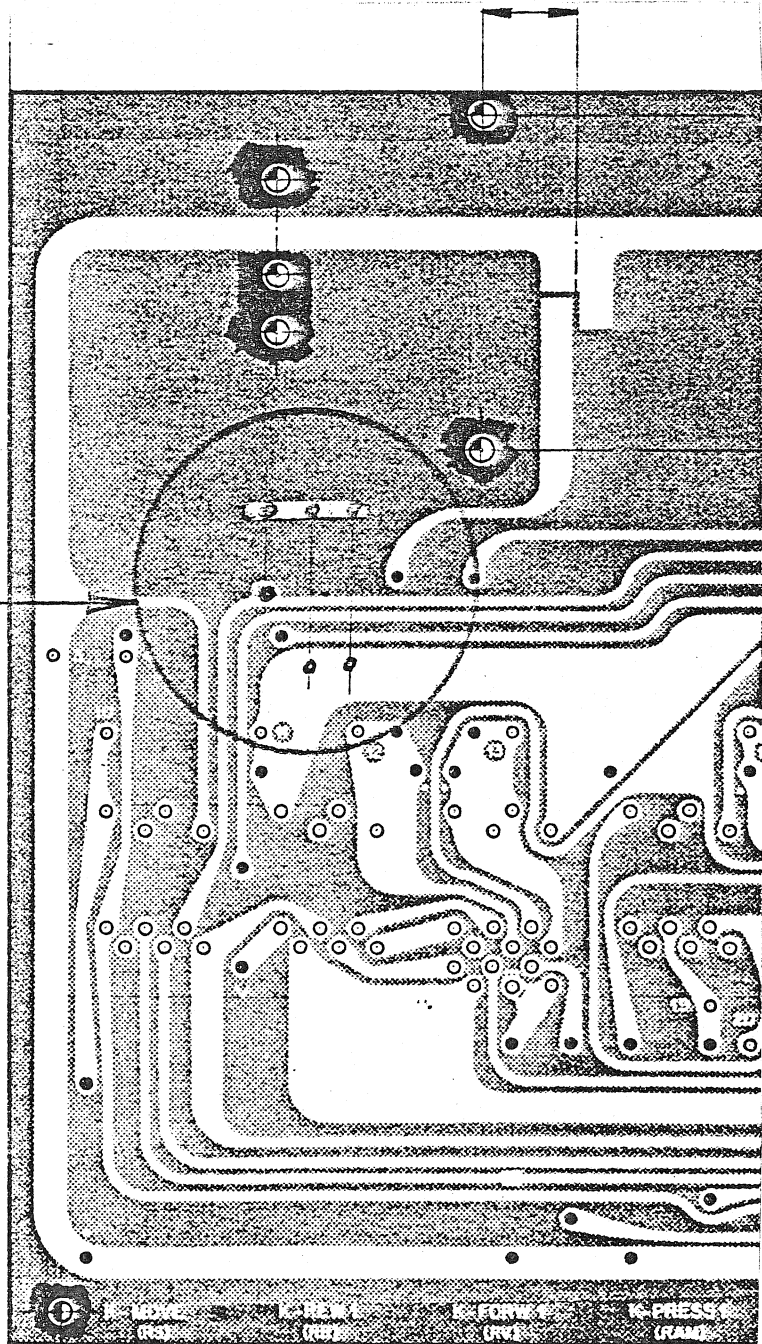
PRINTED CIRCUIT
1.162.182-11

Occasional chatter of the relay RC when the EDIT button is pressed

This can be avoided by accomodation of two resistors and one capacitor according to the diagram below. These components are available free of charge under the reference "Mod.kit. 35/73 01."

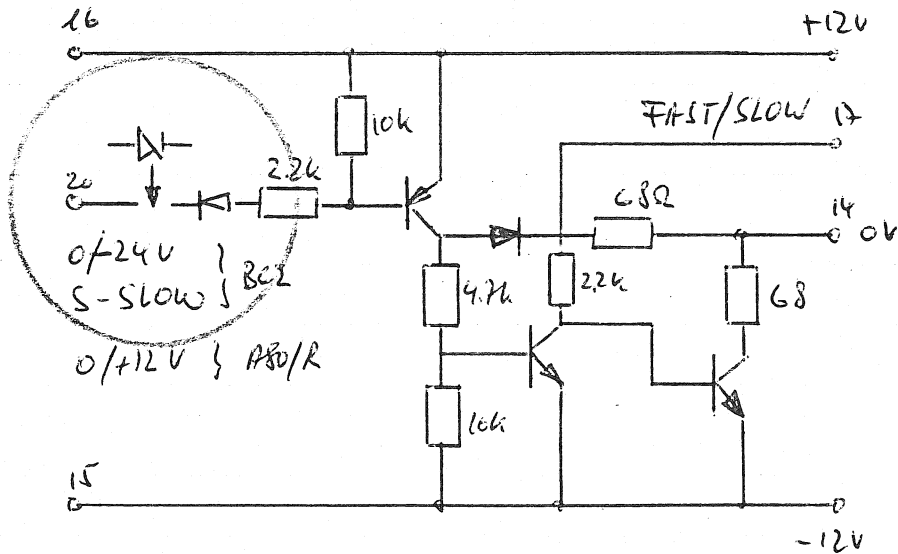
PRINTED CIRCUIT 1.080.979

ATTENTION

USAGE OF THE OSCILLATOR REPLACEMENT BOARD 1.080.979

When installing the replacement board 1.080.979 in the B62 , attention must be given that the Zener diode (order No. 50.04.1119) 15V is soldered into the position shown in the diagram, after the copperclad area underneath has been scrubbed away. This is required because the signal S - SLOW - is equivalent to levels 0, resp. - 24 V, whereas the corresponding change for the A80/R is from 0 to + 12 V.
