# STUDER

Service Information SI 30/77 A

Modifikationen und Aenderungen an  
B67

B 67 - Tape Recorder

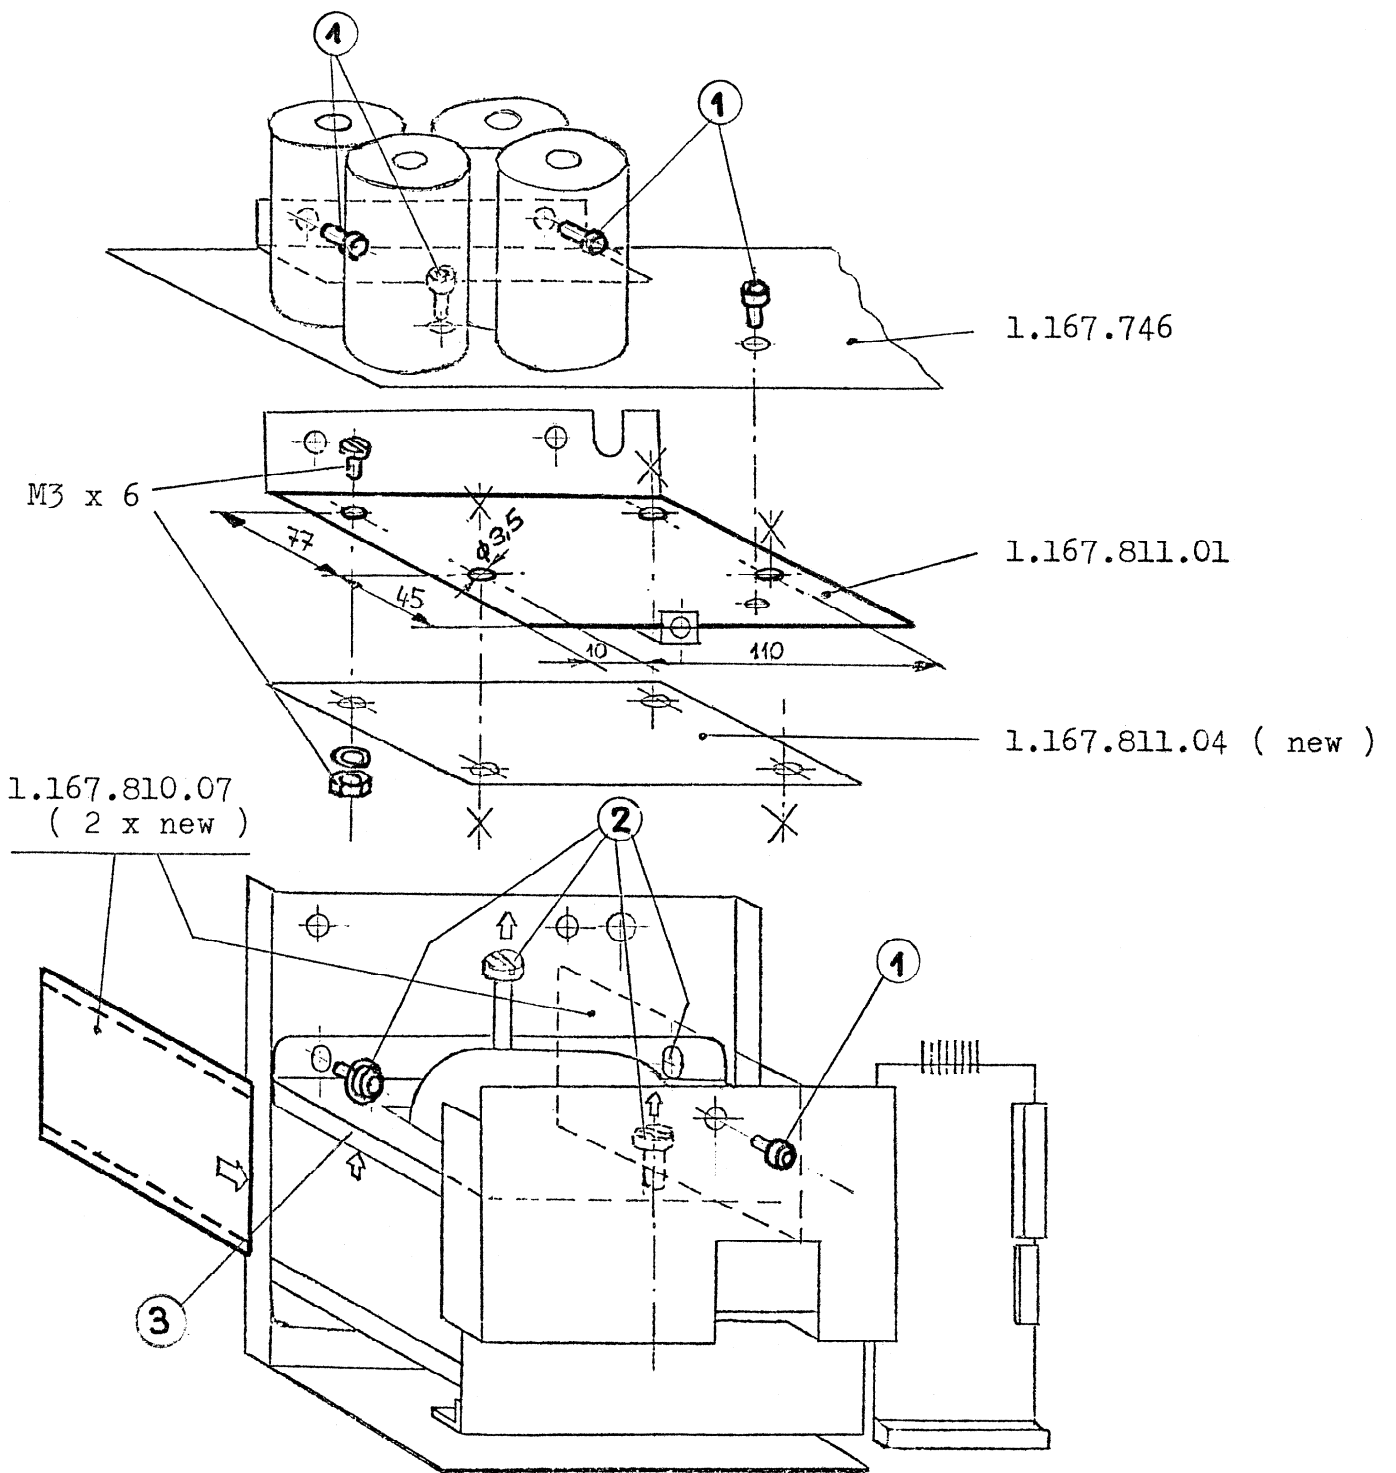
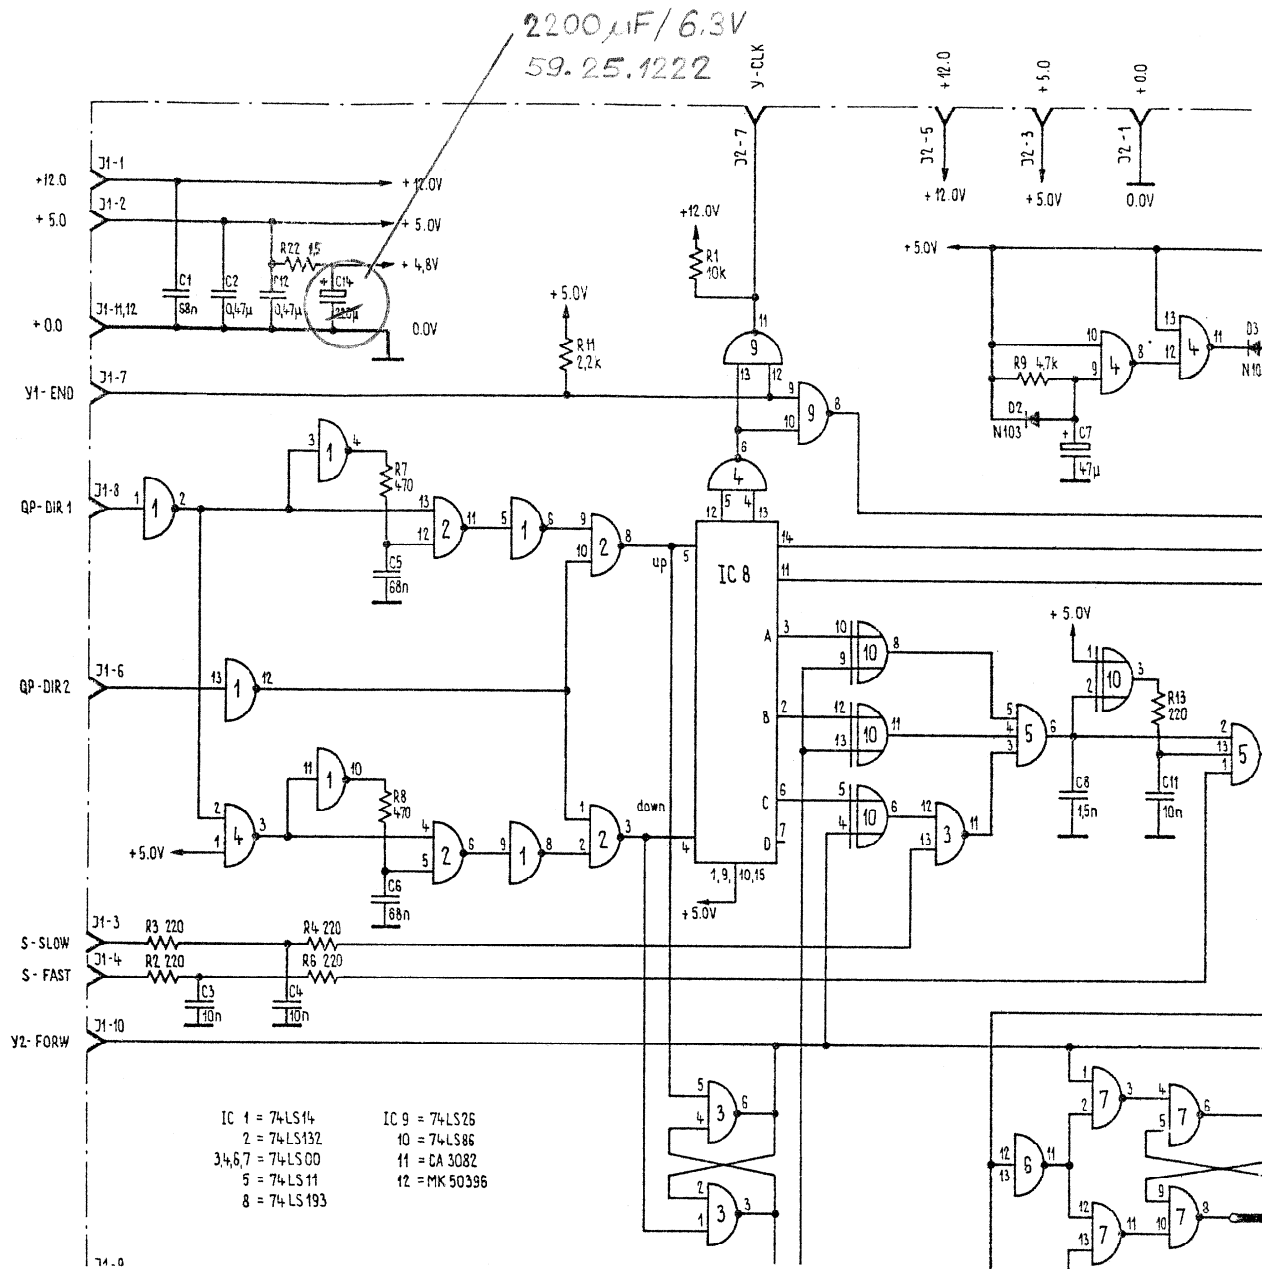
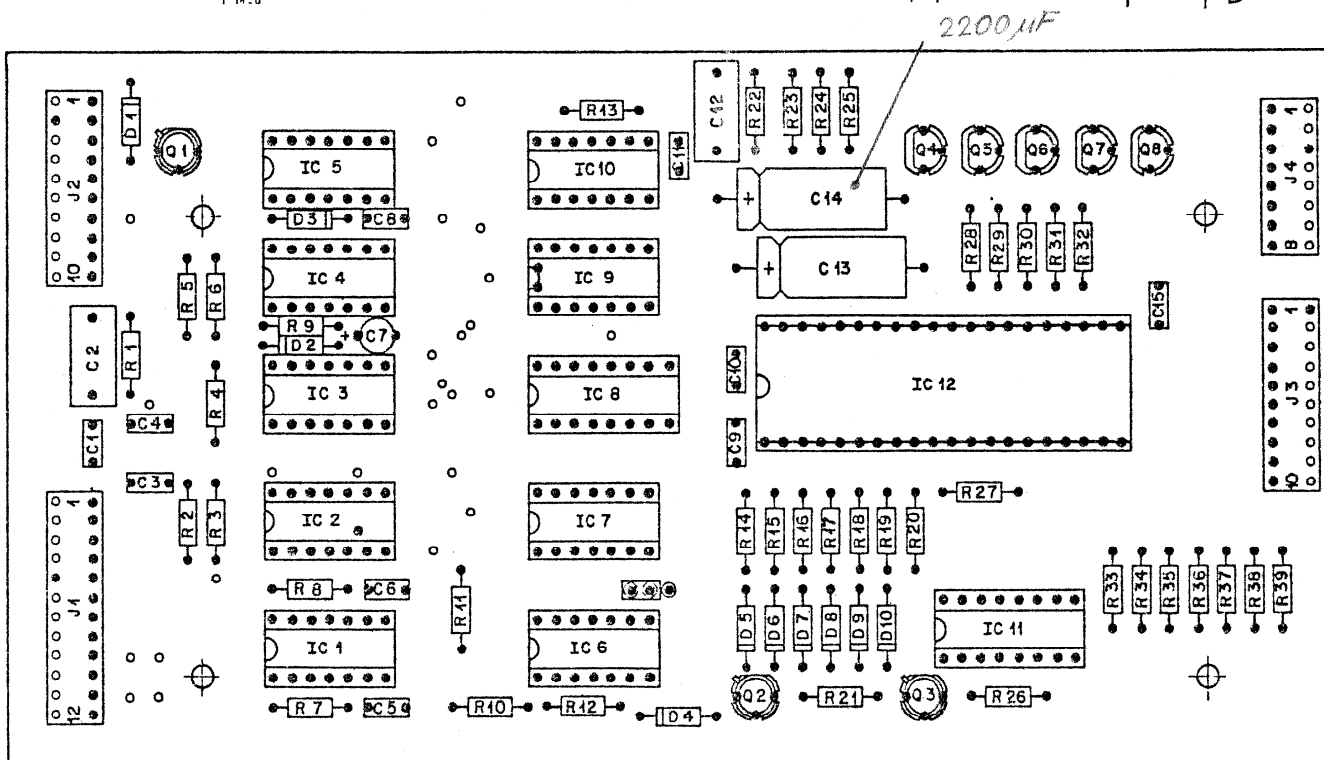
( Netzteil steht auf dem Kopf )  
( Power supply upside down )

The magnetic field of the transformer in the power supply 1.167.810 is shielded with an additional Mu-metal plate. Signal to noise improvement of maximum 2 dB.

- 2 pcs. mu - metall shield at the side 1.167.810-07
- 1 pcs. mu - metall shield below 1.167.811-04
- 4 pcs. screws M 3 x 6
- 4 pcs. nuts M 3
- 4 pcs. spring washer

- Remove print 1.167.746
- According to the diagram 4 holes with a diameter of 3,5 mm
- Have to be made into the shield 1.167.811-01
- Mounting of the side shield with 4 screws
- To fix the shields 1.167.810-07 at the side the 4 screws have to be loosen. The fixing fram of the transformer have to be lifted up in order to move the shields 1.167.810-07 in between. To protect any noise made by the vibration of the transformer on the edge of the shield a piece of rubber should be fixed in between the frame and the shield.

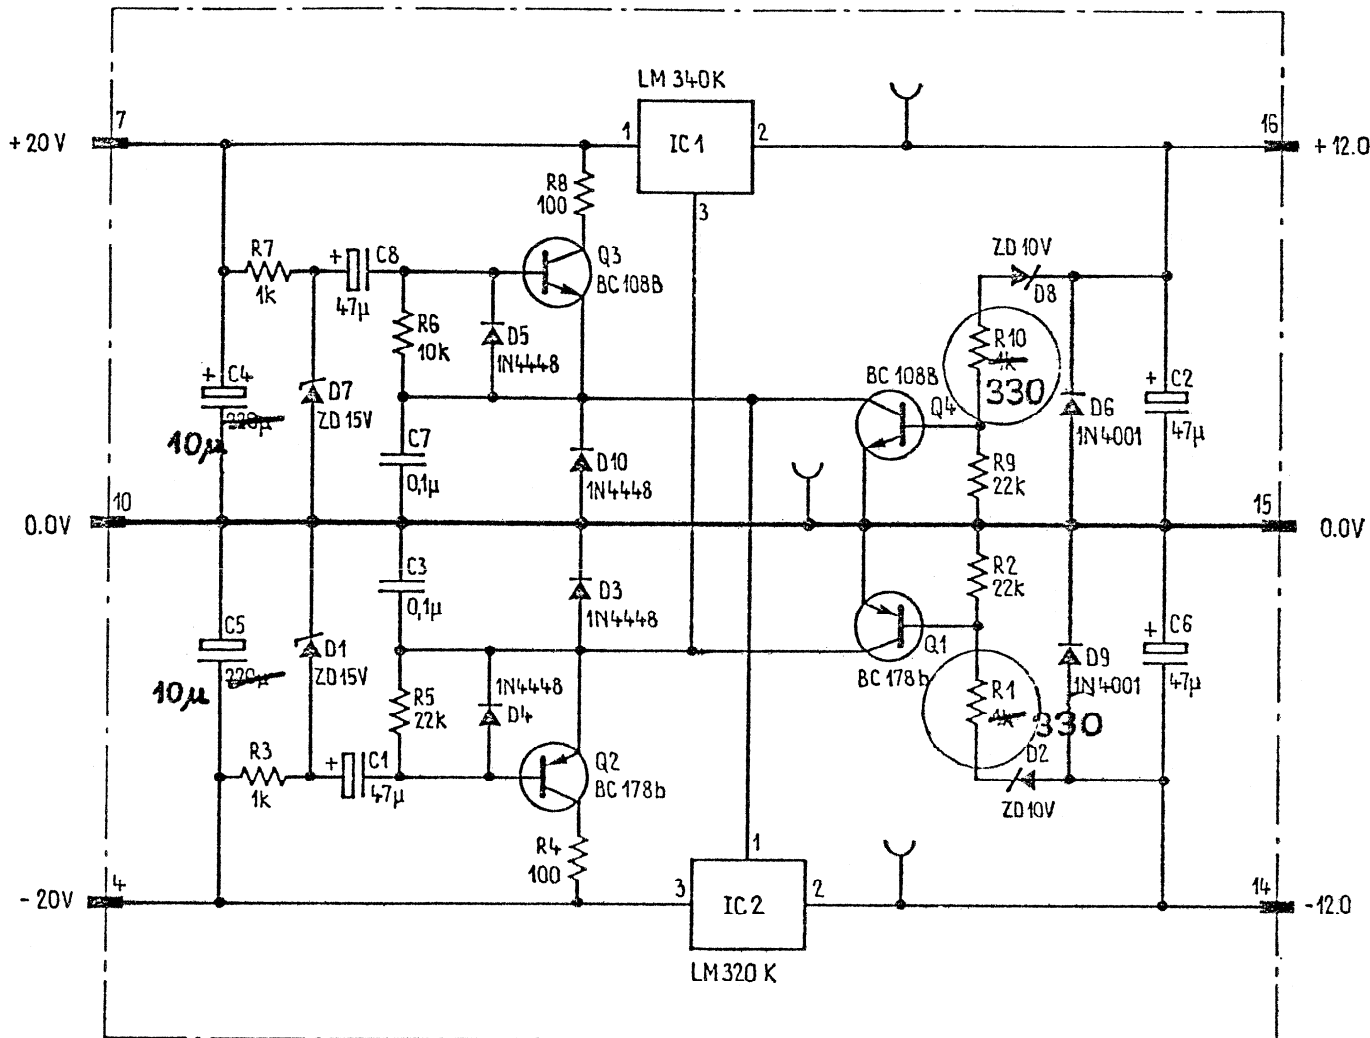
POWER SUPPLY

Noise improvements on the reproduce amplifier result when modifying the stabilisator 1.167.713 as follows:

C 4 and C 5 10  $\mu$ F / 100 V, order No.: 59.25.7100

R 1 and R 10 330 Ohm, order No.: 57.41.4331

IC 2 is replaced by a factory selected negative voltage regulator MC 7912 CK (MOTOROLA) 50.05.0225.

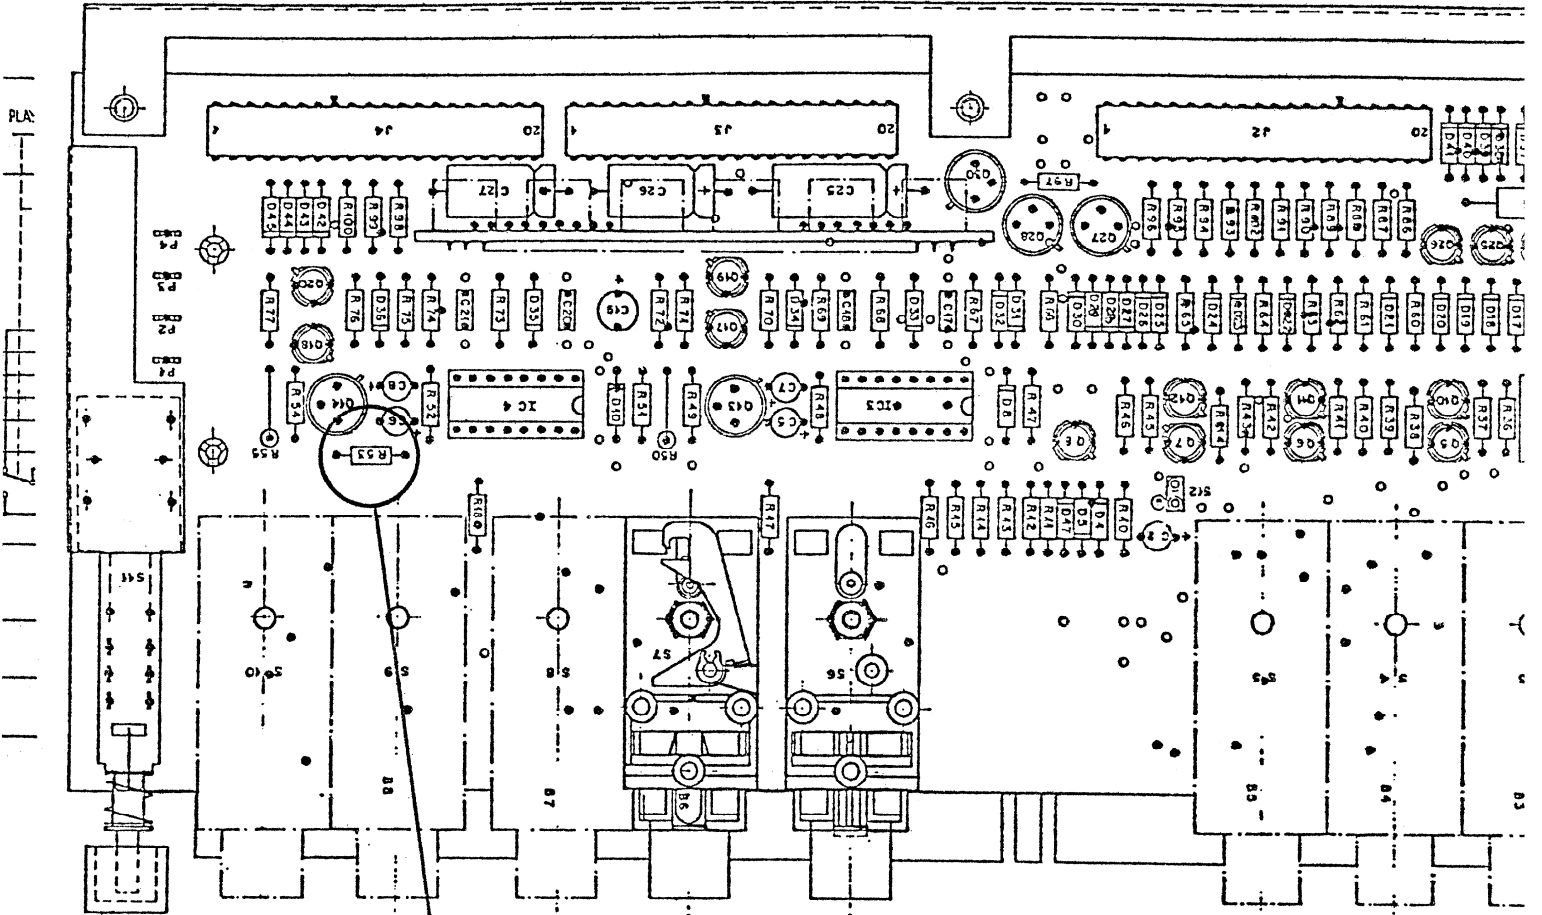
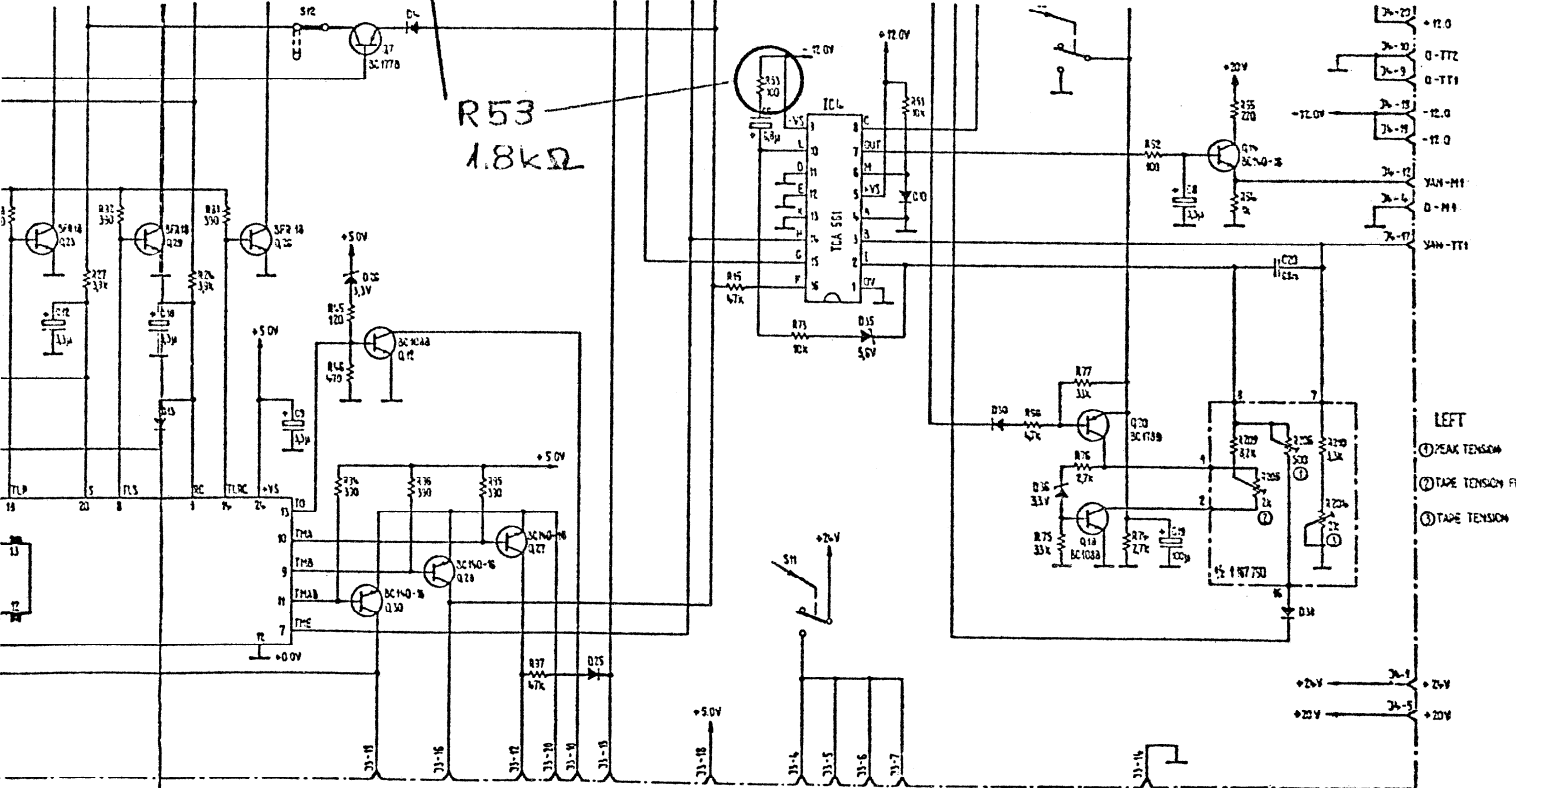
TAPE TRANSPORT CONTROL 1.167.761

The wow and flutter figures can be changed by changing the resistor R 53 on the print 1.167.761.

R 53, 1,8 k $\Omega$  order Nr: 57.41.4182

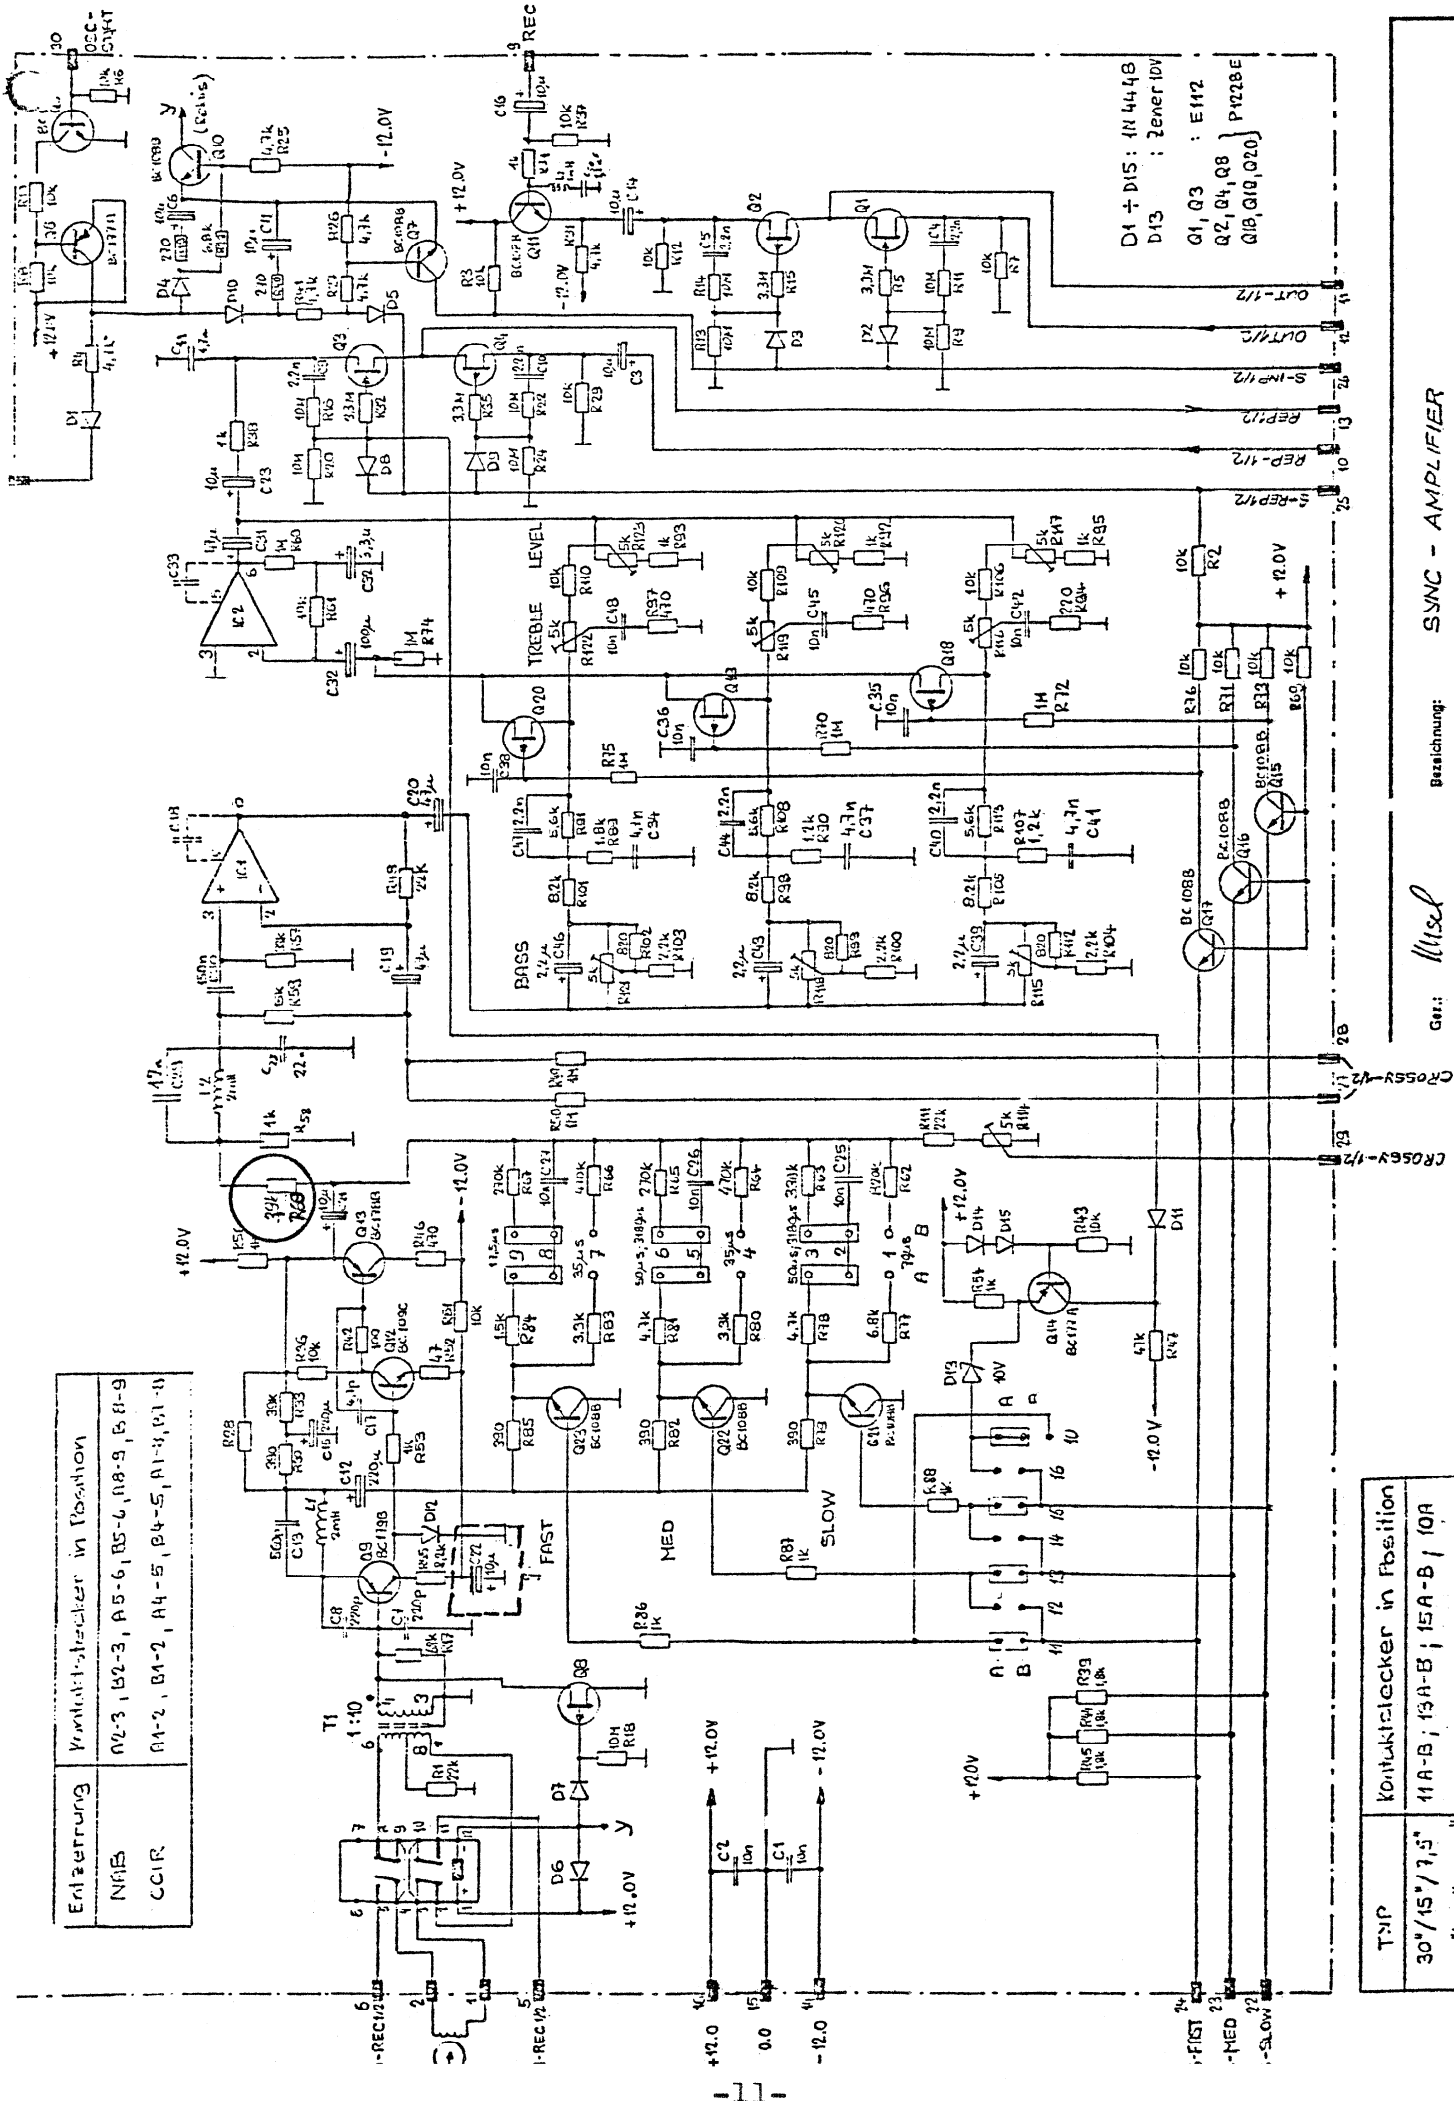
Bezeichnung: **SYNC - AMPLIFIER**  
 Ger.: **B67**  
 Nummer: **1.167.714**

In order to increase the range of adjustment for 510 nWb/m and 6 dBm, the resistor R 68 on the sync-amplifier has to be changed. Then, the amplification will be altered.

The polarity indication on the print layout is wrong.

R 68, 3,8 k $\Omega$  order Nr: 57.41.4392

Change polarity of the tantal capacitor.

C 22, 10  $\mu$ F/16V order Nr 59.30.4100

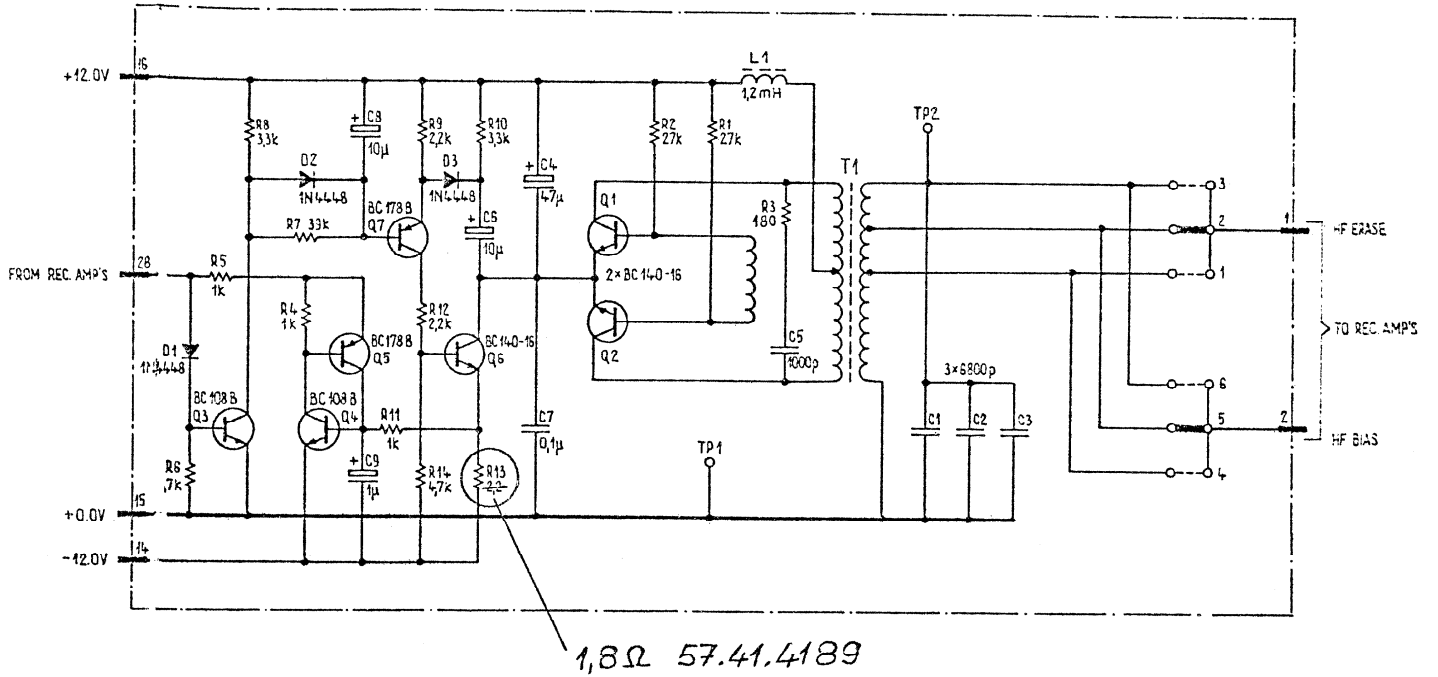
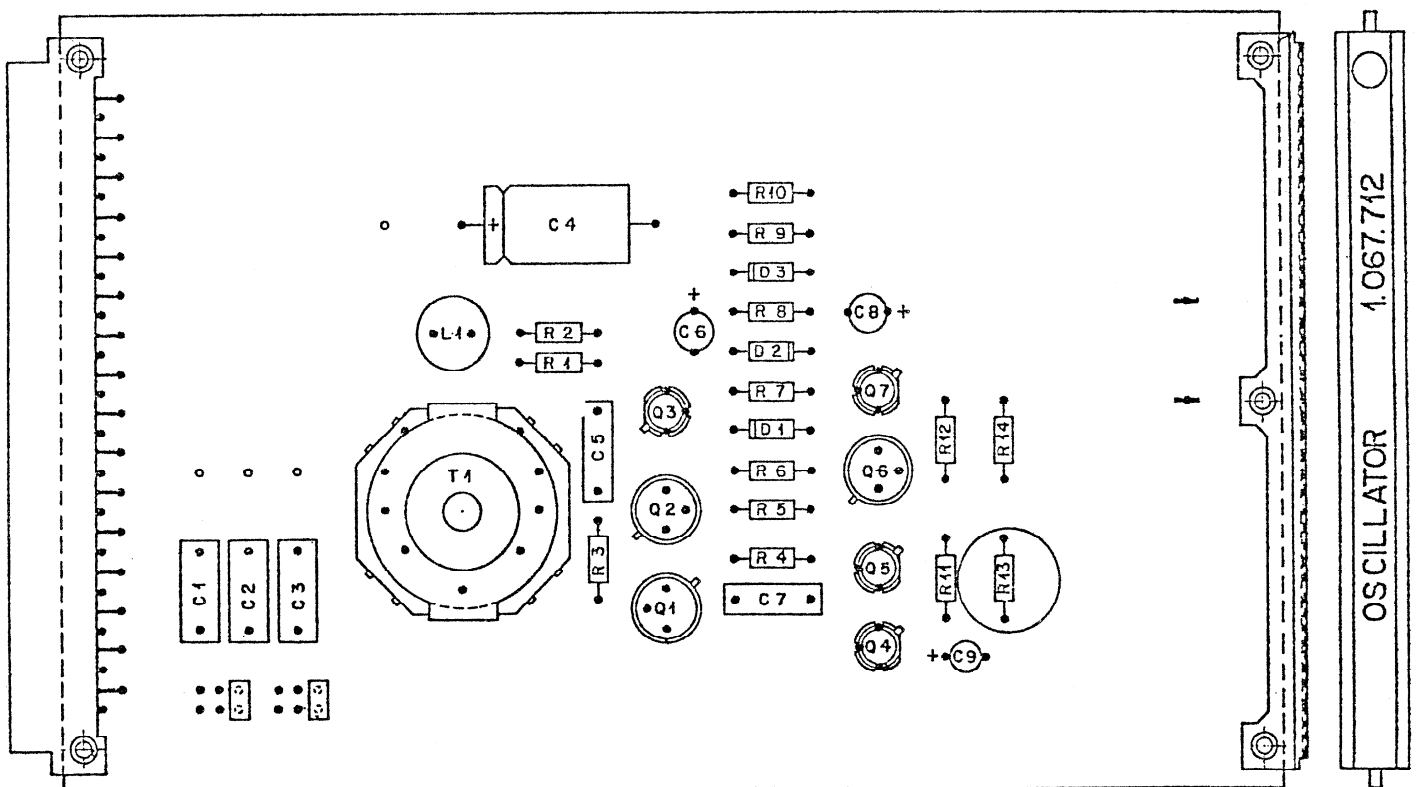
OSCILLATOR 1.067.712

In order to improve the function of the oscillator generally the resistor R 13 has to be changed.

R 13, 1,8 Ohm order Nr 57.41.4189
