Störgeräusche vom AES/EBU Interface im Slave-Betrieb

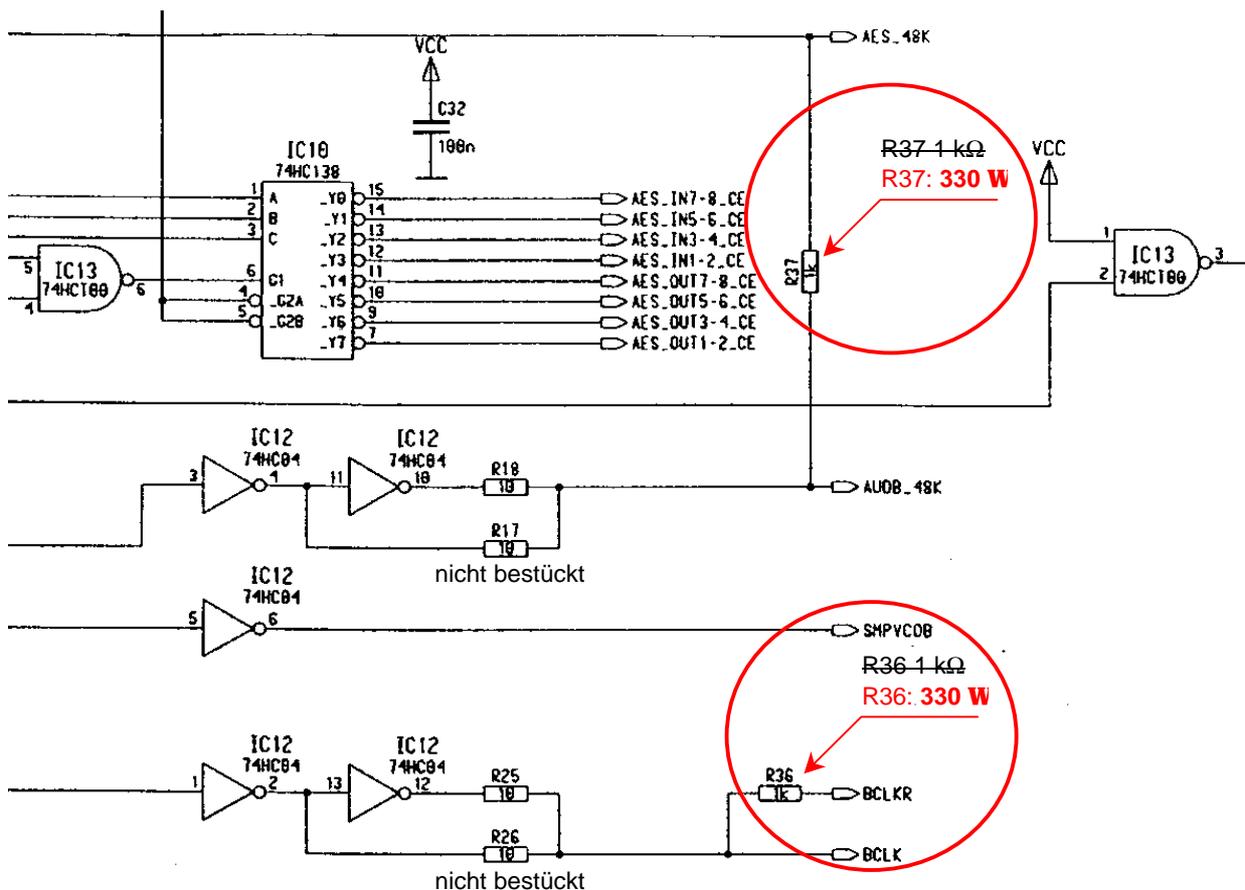
Schema-Ausschnitt des AES/EBU Interface 1.864.170.00. Nach dem Umbau heisst die Baugruppe 1.864.170.81 (d.h. Änderungs-Index "81").

1. *Gerät vom Netz trennen.* Ausbauen des AES/EBU Interface. Der Zugang erfolgt von der Maschinen-Oberseite her. Demontieren Sie die obere Abdeckung des Gerätes. Diese ist mit 6 Innensechskantschrauben befestigt.
2. Das AES/EBU Interface ist nun frei zugänglich und kann durch Lösen der vier Schrauben (IS-Schraubendreher Nr. 2) von hinten demontiert werden. Lösen sie die Flachkabel-Steckverbindung auf dem AES/EBU Interface durch vorsichtiges Ziehen. Die beiden "fliegend" verdrahteten Widerstände R36 und R37 (1 k Ω) werden ersetzt durch 330 Ω (57.10.1331). Dadurch wird die Flankensteilheit des Clocks verbessert. Bitte ändern Sie den Aufkleber 1.864.170.00 von Hand (z.B. mit wasserfestem Filzschreiber) auf 1.864.170.81; dies ist für spätere Identifikation der Baugruppe wichtig.

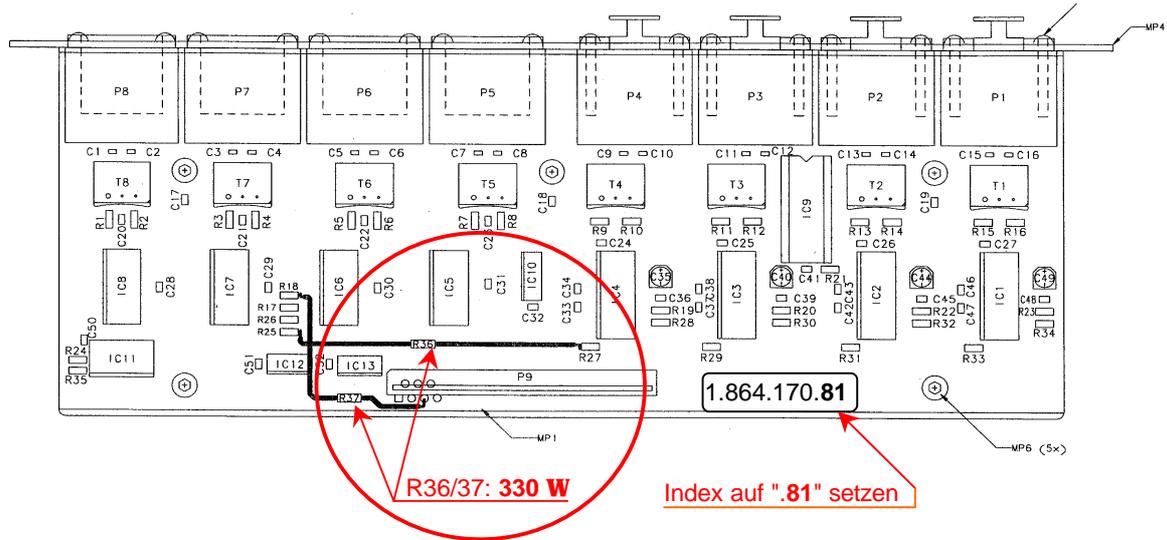
Position der Widerstände R36 und R37 auf dem AES/EBU Interface Board 1.864.170.81

- Das Board kann wieder eingebaut und angeschlossen werden. Es sind keine weiteren Einstellungen nötig. Führen Sie einen kurzen Funktionstest durch, das heisst, prüfen Sie den AES/EBU-Ein- und -Ausgang durch einen kurzen Aufnahme- bzw. Wiedergabe-Test. Nach der Montage der oberen Abdeckung ist die Reparatur beendet.
