STUDER

Service Information

Software up-date in TLS 4000 MKI

1.100.548.84 to 1.812.910.22

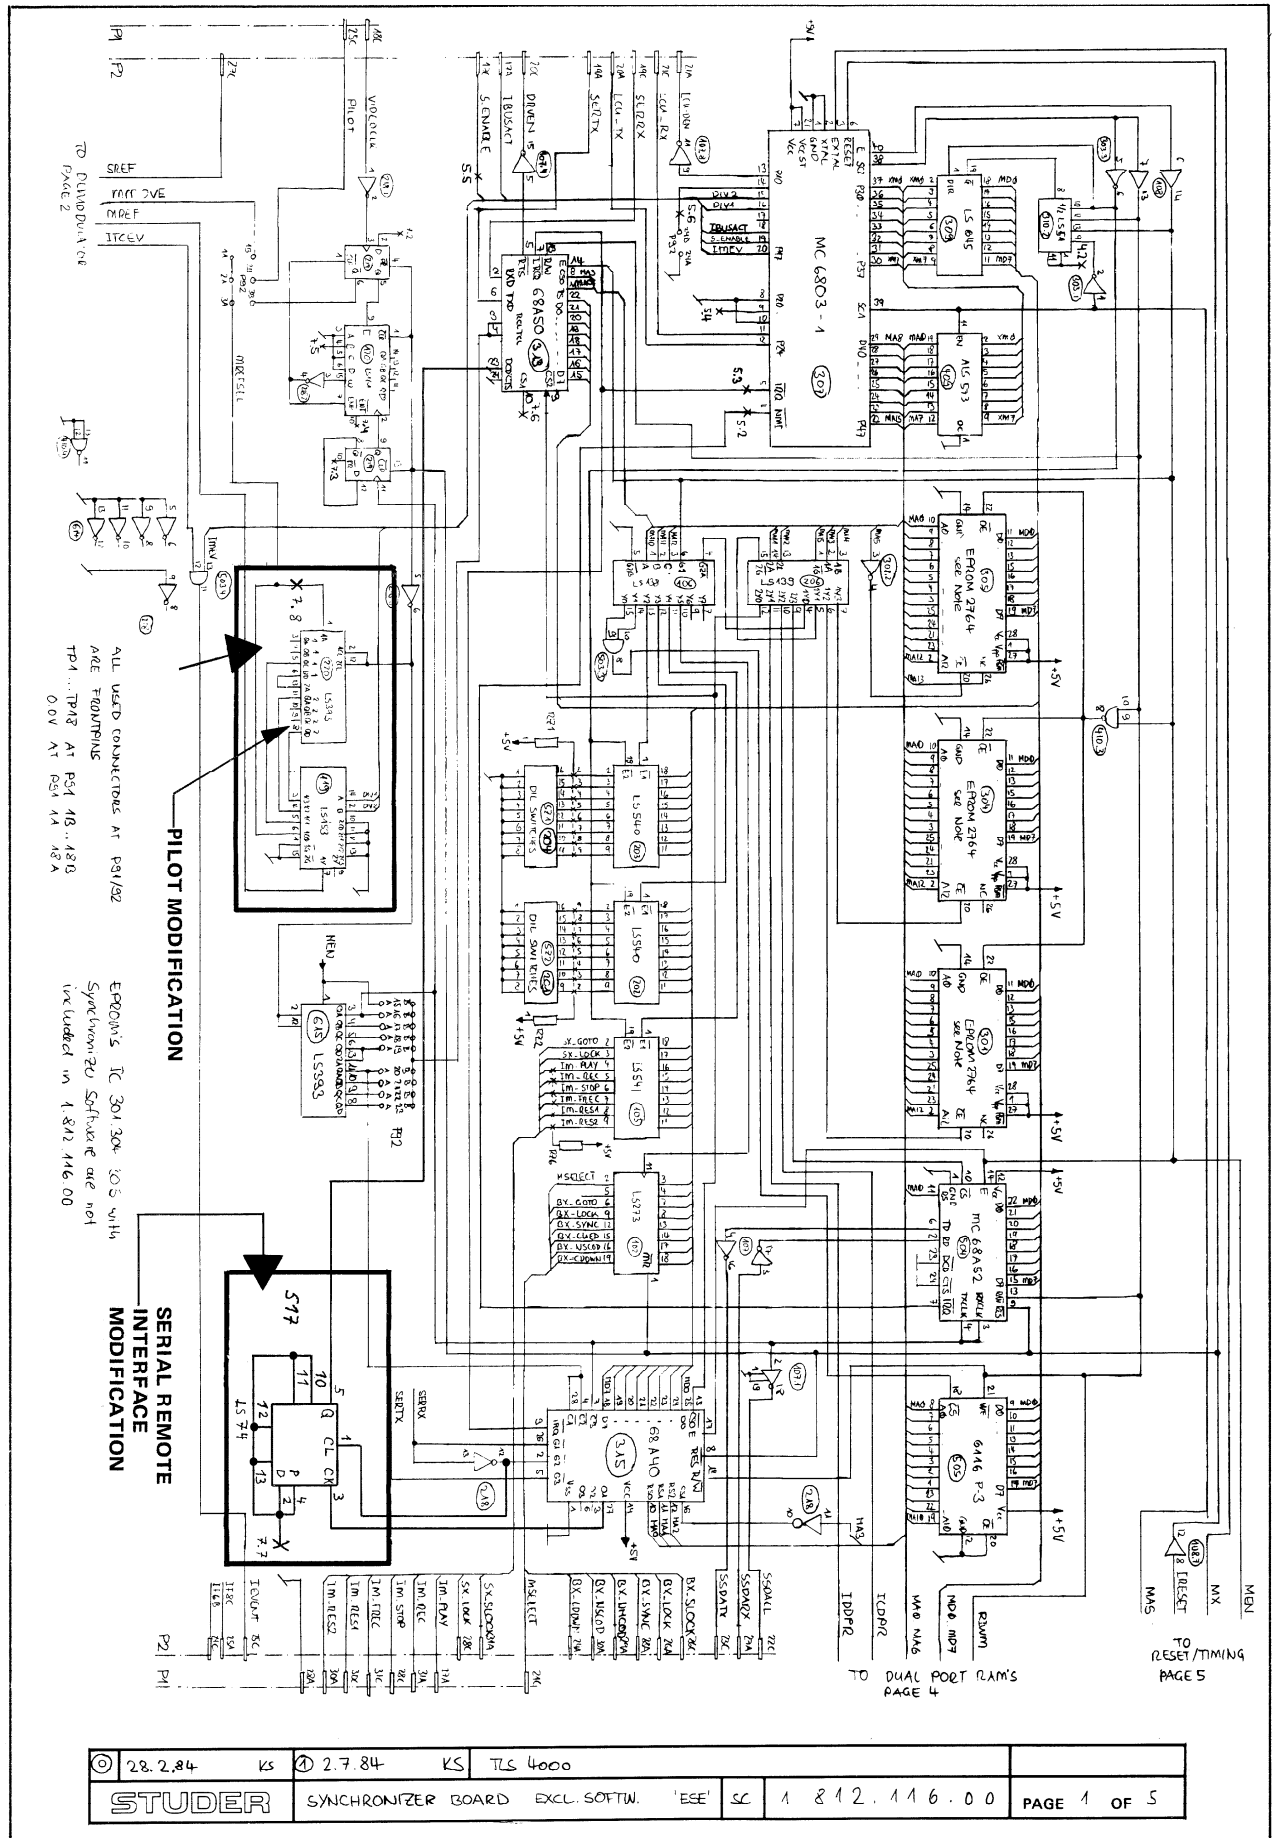
SYNCHRONIZER PCB EXCL. SOFTWARE 1.812.106.22 "ESE"

- Synchronizer Board complete
1.812.106.22 page 1 to 5

The blocks show all modifications which have been made up to hardware 1.812.106.22:

- 1 SMPTE-Bus modification
- 2 Master move pulse modification
- 3 Signal LCU-ENABLE is buffered
- 4 Testpoints are exchanged with GND (Access to the testpoints from the front of Synchronizer)
- 5 Modification for pilotfrequency-divider
- 6 PAL TC-demodulator 1.025.026.90 replaced by 1.025.026.91

The IC 220 (74LS393) can produce spikes in the pilot frequency range of 200 Hz. Modification: Replace IC 220 74LS393 with 74 HC 393. Make wire wrap connection between IC 119 Pin 6 and RZ7 Pin 8
