Tape sticking/Band bleibt stecken**Transport 1.864.030.00-V**

Problem In some cases the tape cannot be released by the Eject key.

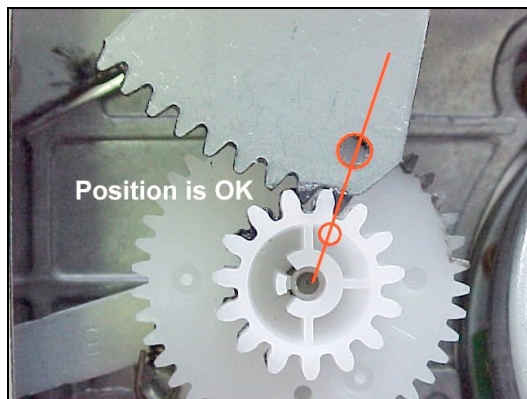
- Teeth of wheel are not hurt and wheel is well positioned.
- Zahnrad und Position der Zähne sind OK

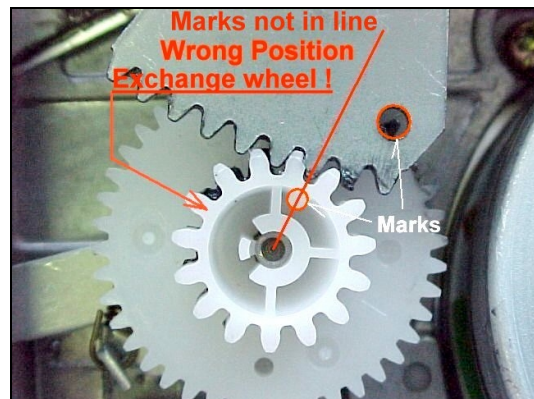
- Wheel's destroyed. It has to be exchanged and need to be positioned as shown left!
- Zahnrad muss ersetzt und neu justiert werden wie Bild links zeigt!

Type	Studer order no.
Loading Gear (wheel) / Zahnrad	10.864.030.07
